# Verschleißschutz mit Mosaik Mix

## Mosaics Mix for Wear Protection

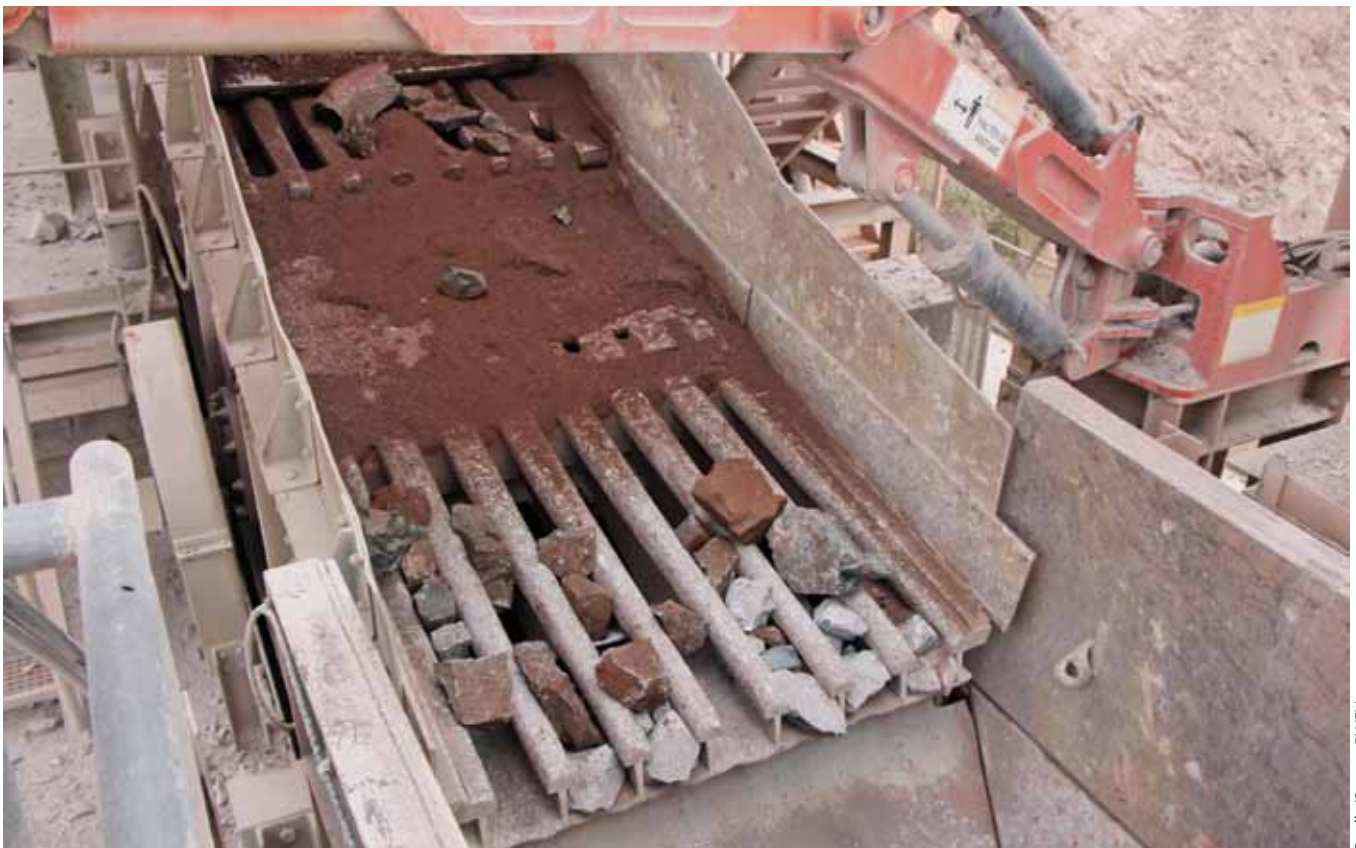
1 Blick auf das Material vor dem Brecher • View to the material in front of the crusher

Wear is an everyday problem even in gravel pits, and although the respective material selection cannot prevent wear from arising, it helps to minimize it. The problem of a quarry in the Harz Mountains was the insufficient material transport in a vibration chute installed under a jaw crusher (Fig. 1). The previously existing anti-wear lining consisting of impact bars resulted in clumping or blockage of the chute after a certain time, in particular during humid weather.

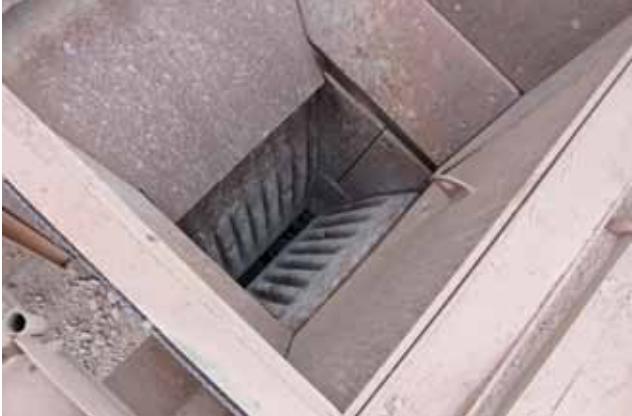
2 Blick in den Brecher • View into the crusher

Dem wurde mittels einer zweigeteilten Mosaikauskleidung Abhilfe geschaffen. Im Aufprallbereich des Brechgutes wurden RWEV PU Kacheln in zwei unterschiedlichen Formaten 250 x 300 und 200 x 200 mm verbaut. Das Material der Auskleidung nimmt die Prallenergie auf und an dieser Stelle trat die Verstopfungsproblematik durch das ständig nachfallende Material nicht auf. Der daran anschließende Teil der Rinne war dann aber oft durch Material verstopft. Um das zu verhindern, wurde diese Fläche mit Keramik ausgekleidet. Dort besteht jetzt die Verschleißschutzschicht aus 200 x 200 mm großen Keramikplatten. Diese wiederum setzten sich aus 20 mm starken RWEV K 2000 Keramikplatten zusammen, die werksseitig auf 10 mm starke und mit einem eingeschweißten Gewindebolzen versehene Stahlplatten mittels restelastischem 2 Komponenten Kleber RWEV Flex E geklebt wurden (Bild 2). Wie aus den

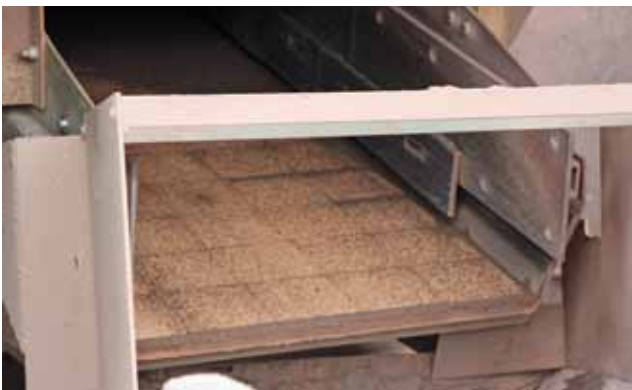
3 Eingebaute Kacheln nach mehrwöchigem Betrieb  
Installed tiles after several weeks of operation

beiliegenden Abbildungen zu ersehen ist, wurde dieses Problem durch die geringen Anbackungen des Natursteinmaterials an der RWEV Keramik für den Kunden zufriedenstellend gelöst (**Bild 3**). Durch den geteilten Verschleißschutz können beide Werkstoffe, PU sowie Keramik ihre jeweiligen Vorteile an den entsprechenden Stellen ausspielen.

material shows low caking properties on the RWEV ceramics (**Fig. 3**). Based on the divided wear protection, both materials, PU as well as ceramics, can show their individual strengths in the respective areas.
